PE-87

Comisión Paleoclima

Cuevas de Palestina, Soloco, Guayaquil

Informe de comisión

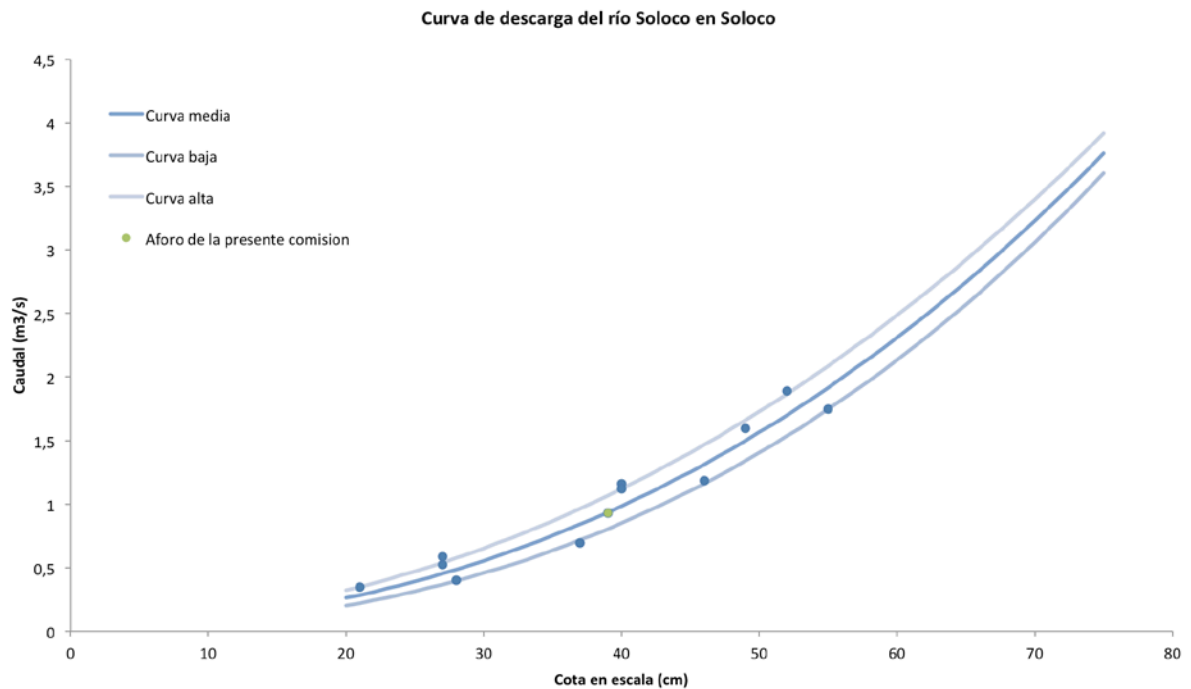
La regla de la estación de Soloco es instalada en un estrechamiento de la sección del río. En crecida, la fuerza del río puede llevar rocas y descalibrar la relación Nivel-Caudal. Además, la holas generadas no dejan leer el nivel con suficiente precisión: el error de lectura puede ser estimado a ± 3 cm, es decir más de 10% del amplitud total del nivel del río.

Así se tomó la decisión de establecer 3 curvas de calibración N/C, una alta, una media y una baja. El aforo de la comisión se ubica sobre la curva media y se hizo en frente de la regla.

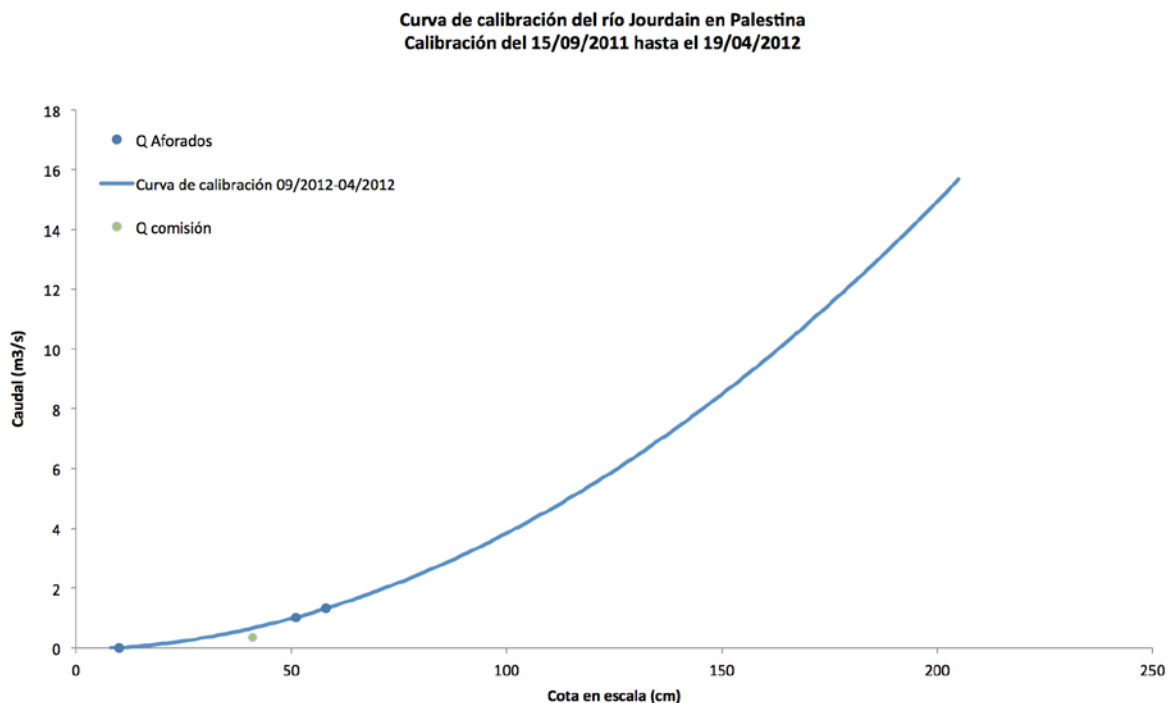
A consecuencia, se trazó una curva de calibración para los niveles del periodo 15/09/2012-19//04/2012 correspondiente a la primera escala instalada.

- Instalar un elemento más: La amplitud de niveles del rio Jordán es superior a dos metros.
- Consolidar los elementos instalados
- Procesar los datos de la primera CTD instalada para encontrar el nivel del primer aforo
- Establecer una nueva curva de calibración para los niveles posteriores a la fecha de la reinstalación de la escala.
